Kauhavan taajamatien saneerauksen vaikutukset

**Tielaitoksen
selvityksiä**

27/1991

Tielaitos
Tiehallitus, Kehittämiskeskus

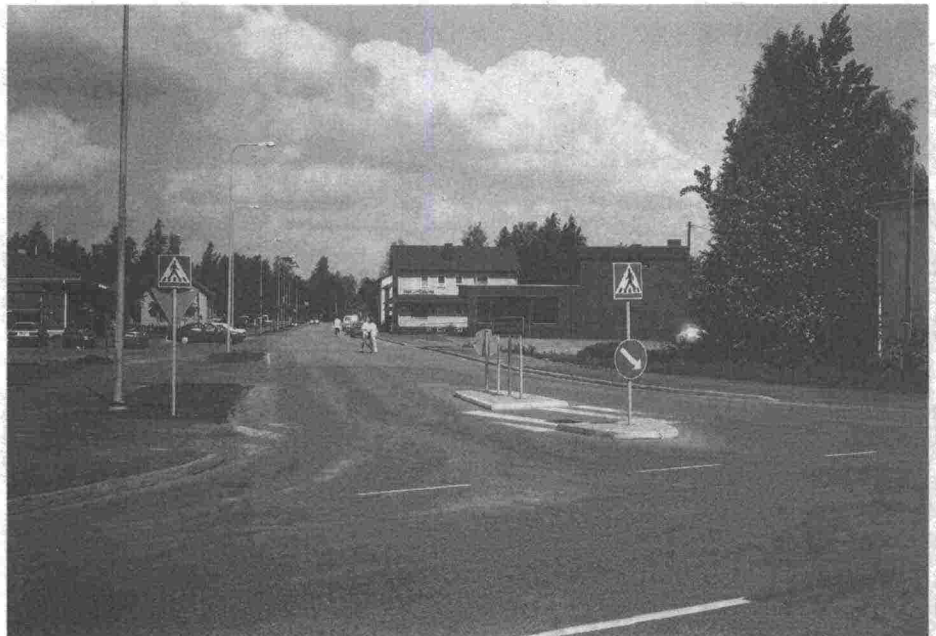
Saneerauksen jälkeen (reunakivet, jalkakäytävät, korokkeellinen suojatie)

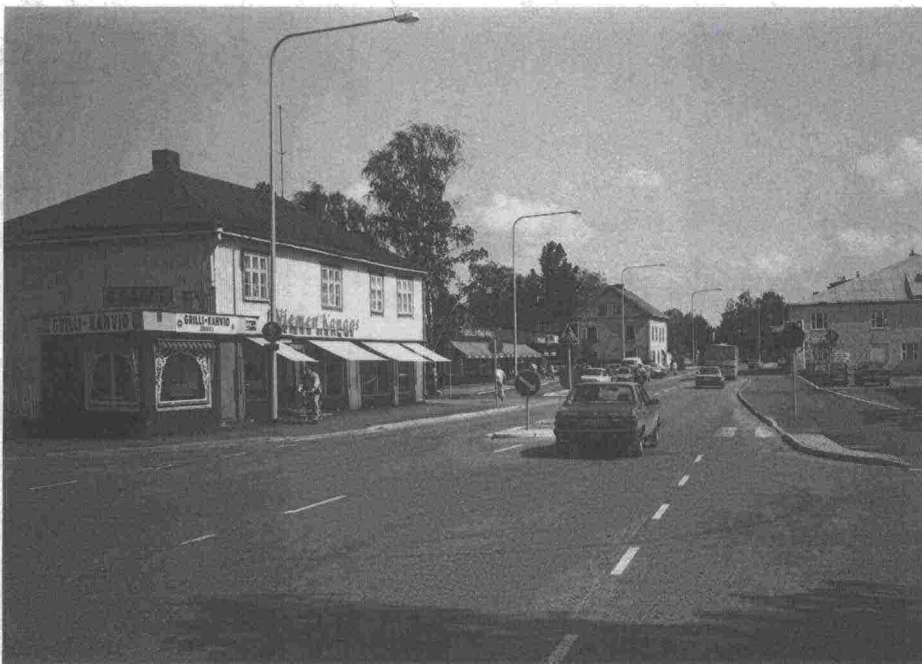
Fransuntien liittymä – Kauppatie itään

Saneerauksen jälkeen (Kevyen liikenteen väylät, korokkeellinen suojatie, reunakivet, rakennus oikealla purettu)

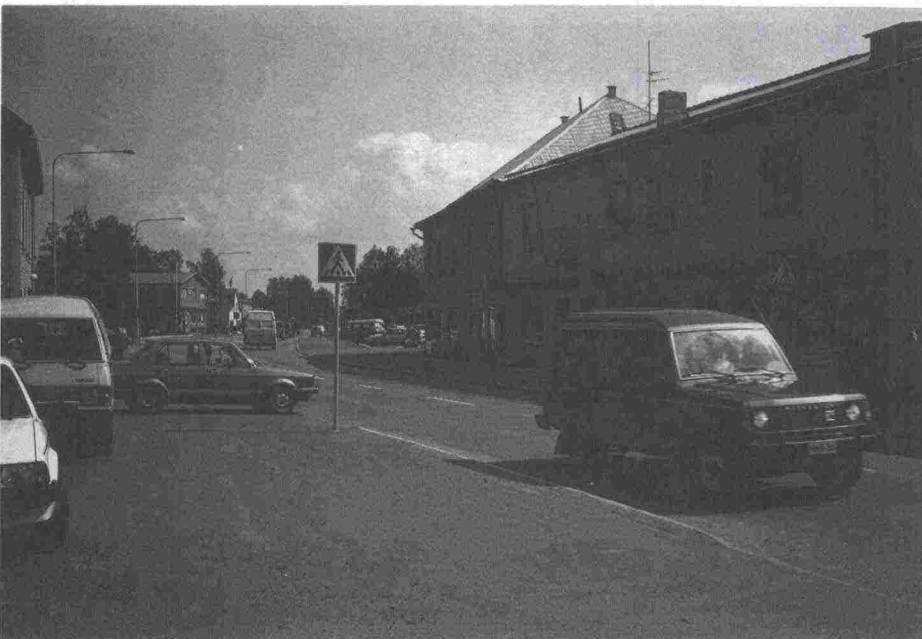
Kaupatie R-kioskin kohdalta itään

Saneerauksen jälkeen (Kevyen liikenteen väylä, suojatie)

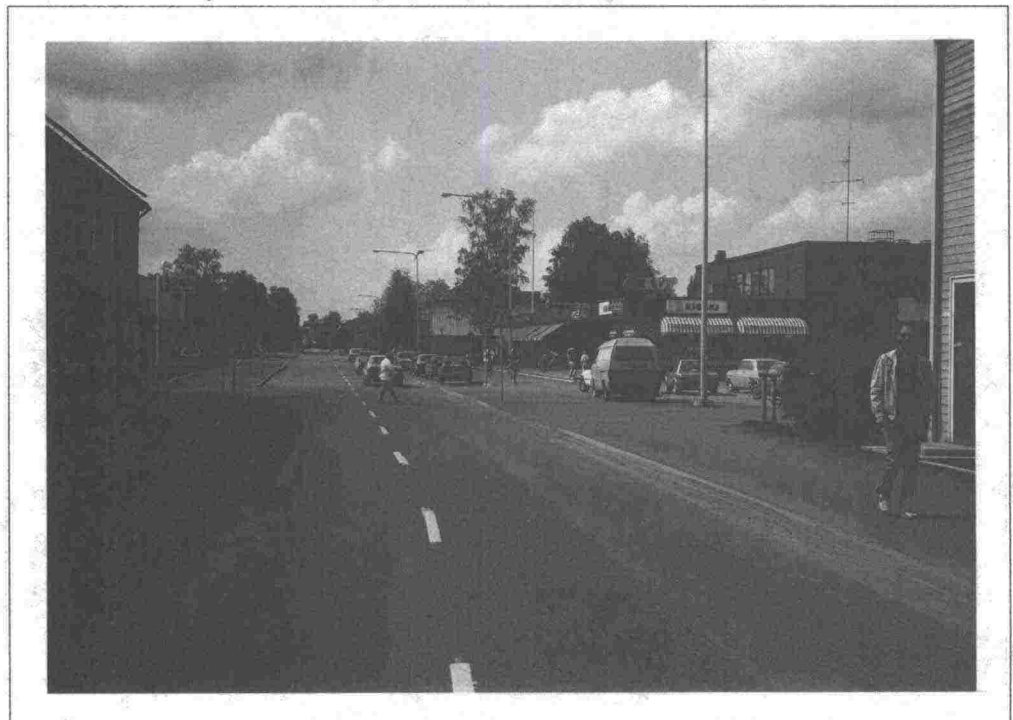
Kauppatie Nurmen liiketalon kohdalla lähteen

Saneerauksen jälkeen (Kevyen liikenteen väylä, reunakivet)

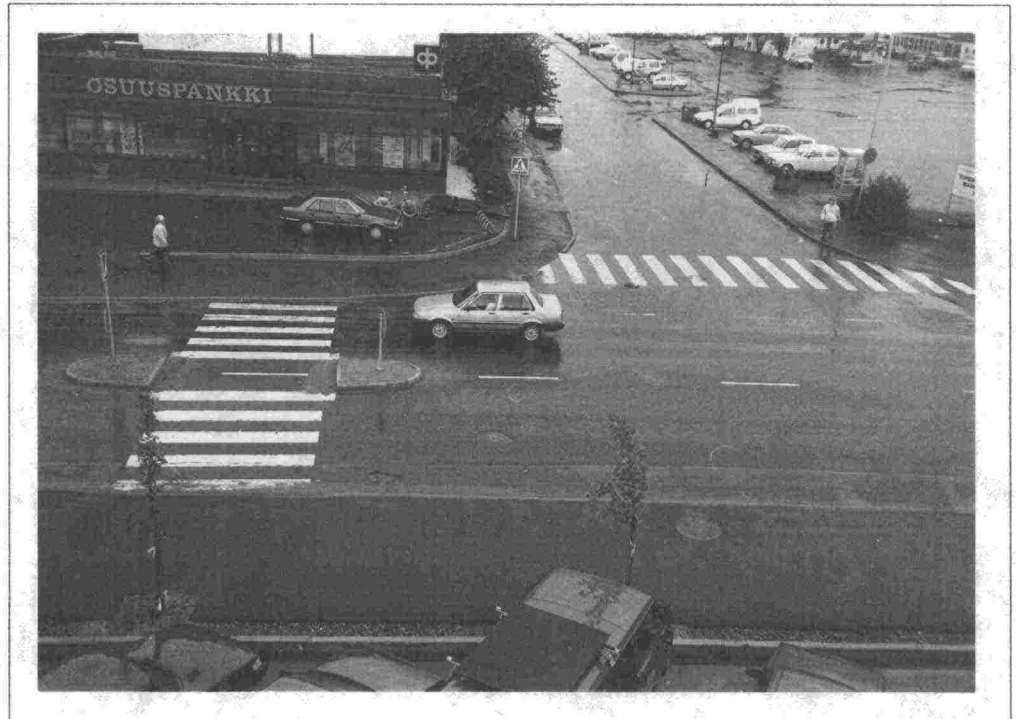
Lauttamuksentien liittymä etelästä

Saneerauksen jälkeen (Kevyen liikenteen väylä, reunakivet, koroke)

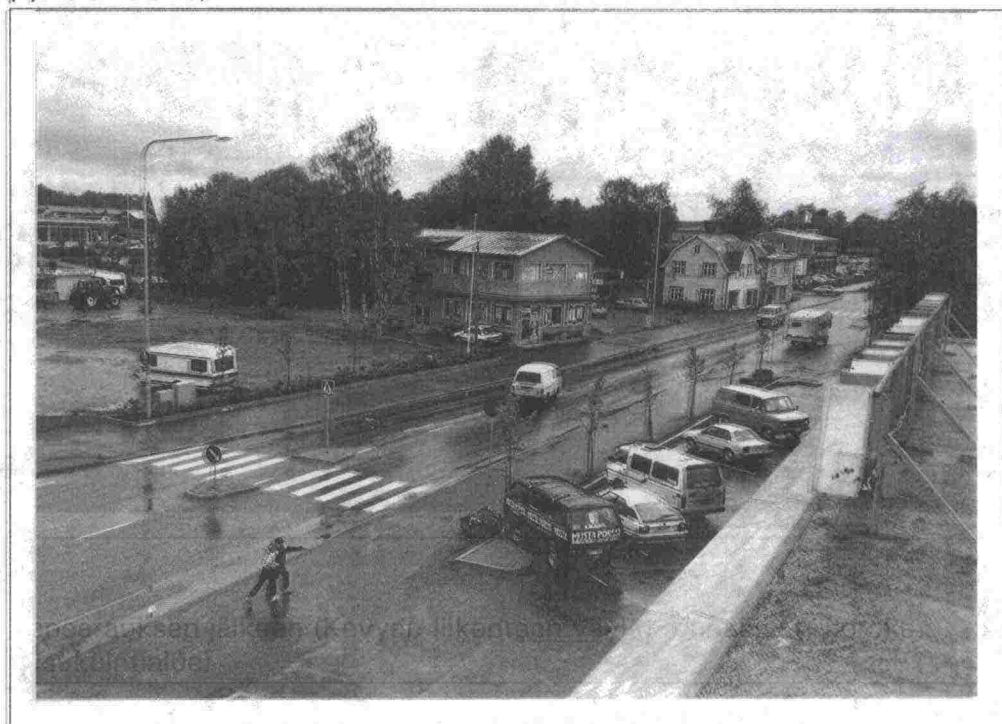
Lauttamuksentien liittymän itäpuoli lounaasta

Saneerauksen jälkeen (Kevyen liikenteen väylä, reunakivet, koroke, pysäköintialue)

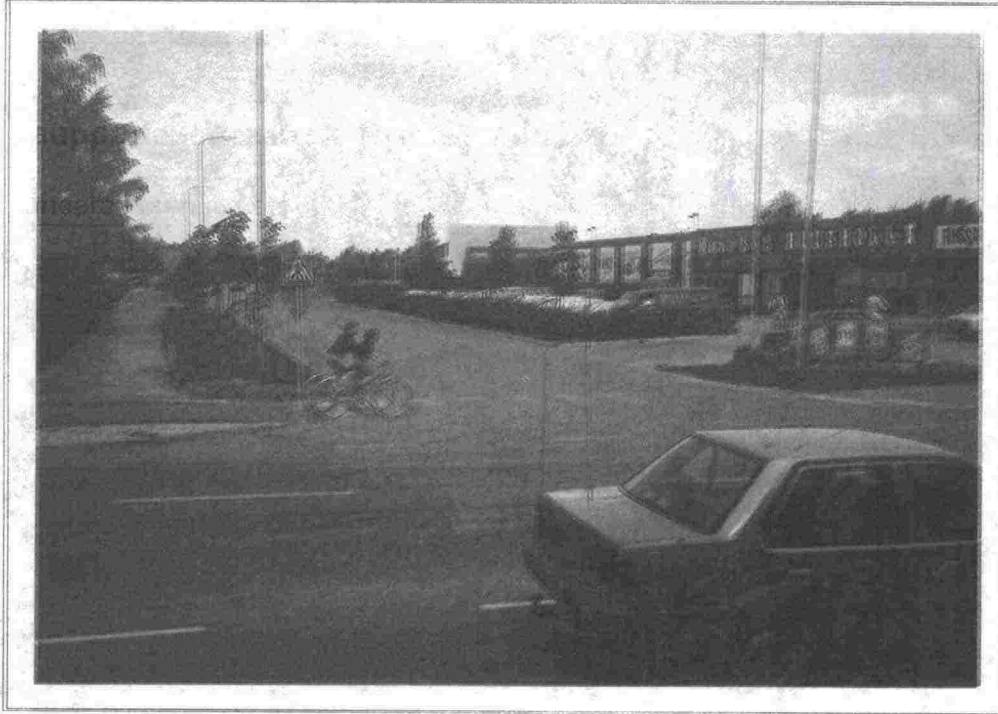
Hanneksentien liittymä pohjoiseen

Saneerauksen jälkeen (Istutukset, kevyen liikenteen väylä)

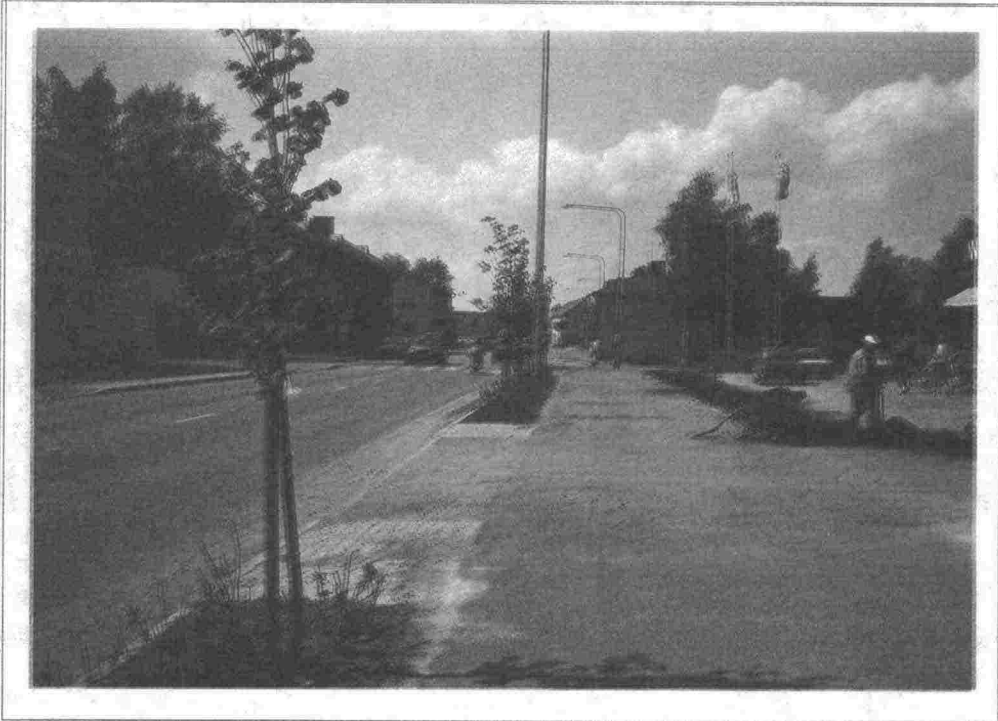
Kauppatie länteen, K-marketin edusta

Saneerauksen jälkeen (Kevyen liikenteen väylä, istutukset)

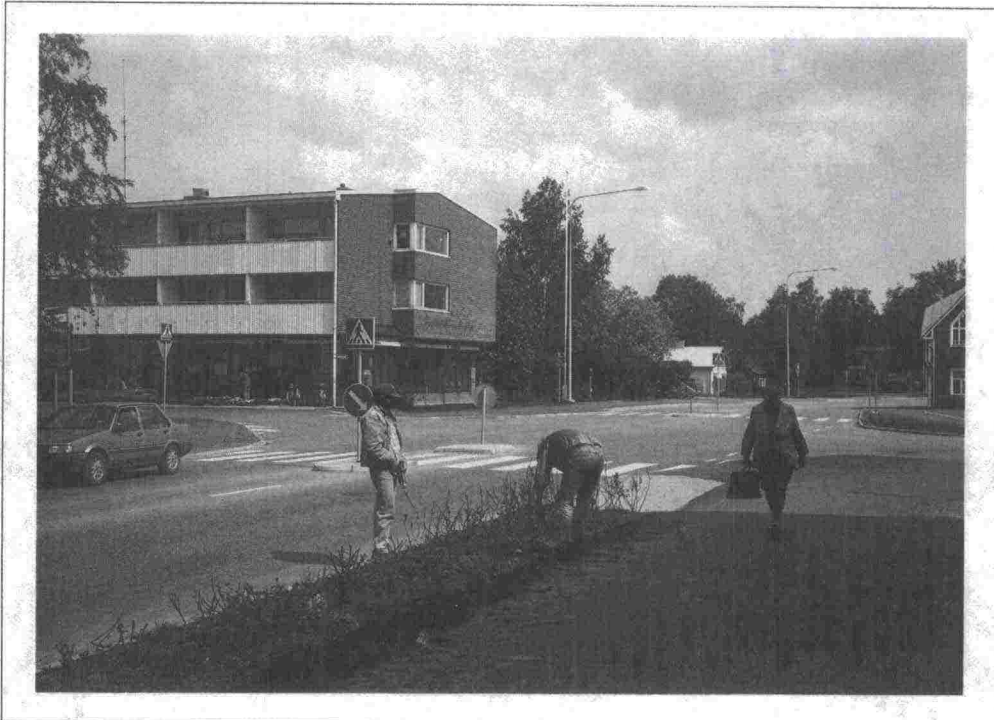
Kirkkotien liittymä lounaasta

Saneerauksen jälkeen (Kevyen liikenteen väylä, istutukset, suojatie ja koroke)

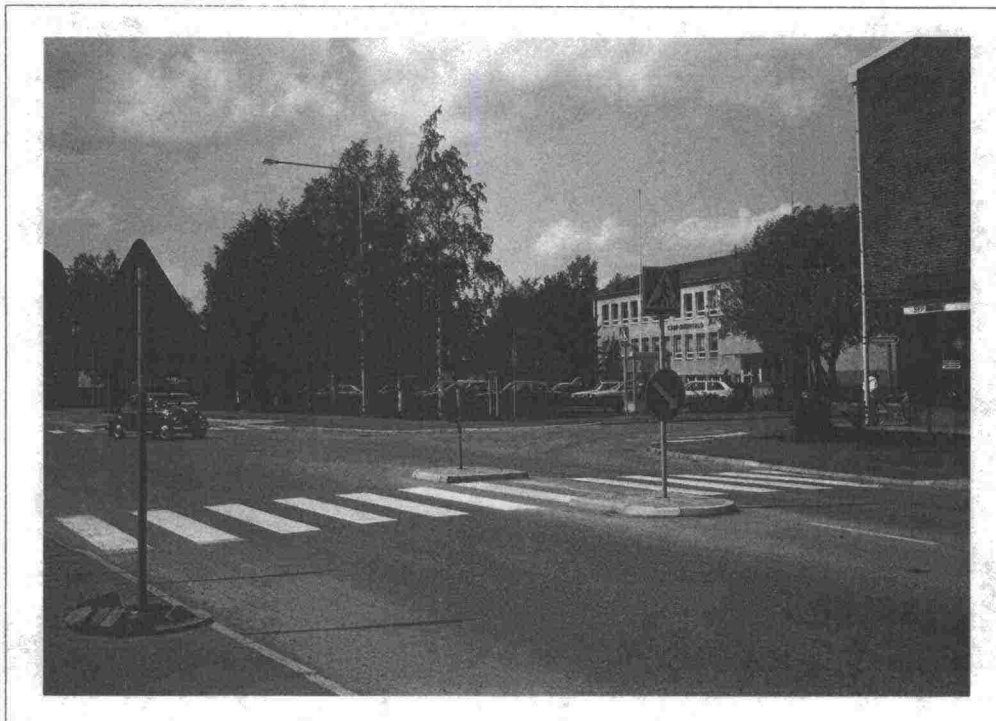
Kirkkotien liittymä itäkaakosta

Saneerauksen jälkeen (Kevyen liikenteen väylä, suojatie, koroke, reunakivi)

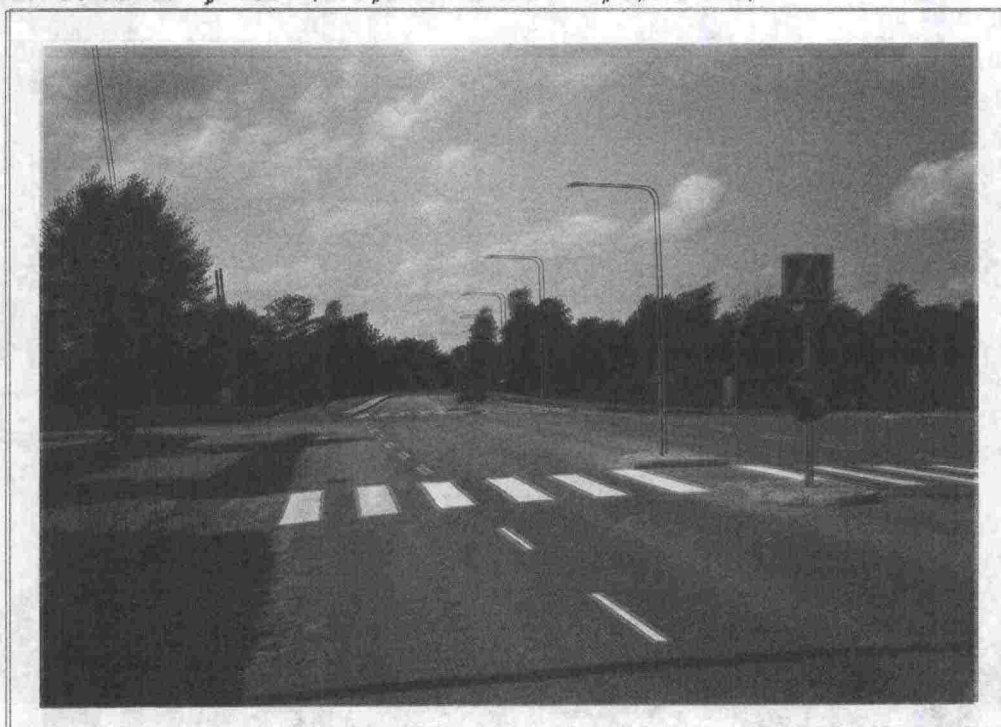
Tanelintien liittymä länteen

Saneerauksen jälkeen (kevyen liikenteen väylä, koroke)
